**PAKKI - SATAKUNNAN MUSEO / ALUEEN INVENTOINTIRAPORTTI****Ranniitunlahti**

Kunta: Eura  
Kylä/kosa: Mannila  
Aluetyyppi: arvoalue  
Arvotus: paikallisesti merkittävä

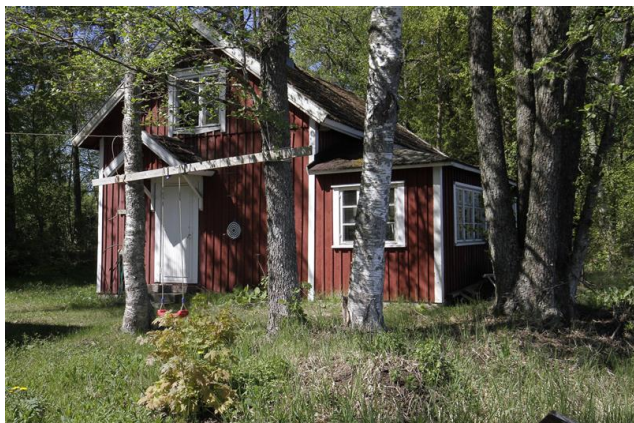
Kuvateksti: Rantamökki osoitteessa Ranniituntie 105 kuvattuna kaakosta. RHR:n mukaan rakennus on vuodelta 1950, mutta se erottuu selvästi jo vuoden 1948 ilmakuvasta. Betonisen kivijalan perusteella rakennus on 1900-luvulta.

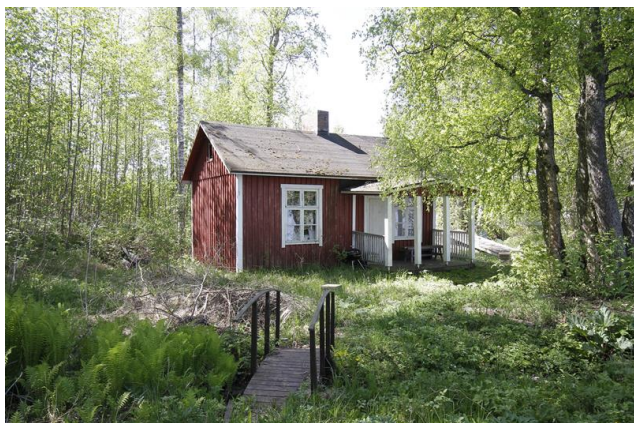
Kuvateksti: Mökki osoitteessa Ranniituntie 99 kuvattuna kaakosta. RHR:n mukaan rakennus on 1940-luvun lopulta. Ulko-ovi on jälleenrakennuskaudelle tyypillistä helmipaneelia, mutta ikkunat ovat vanhempaa mallia. Ne ovat 6-ruutuiset risti-ikkunat.

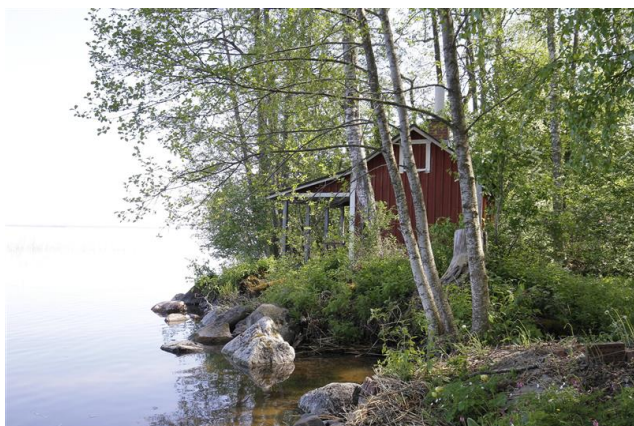
Kuvateksti: Rantasauna osoitteessa Ranniituntie 99 luoteesta. Sauna on todennäköisesti päärakennuksen kanssa samalta ajalta. Betonisen kivijalan perusteella rakennus on 1900-luvulta. Sen ikkunat ovat yksiruutuiset, heloitus vastaa jälleenrakennuskaudella käytettyä.

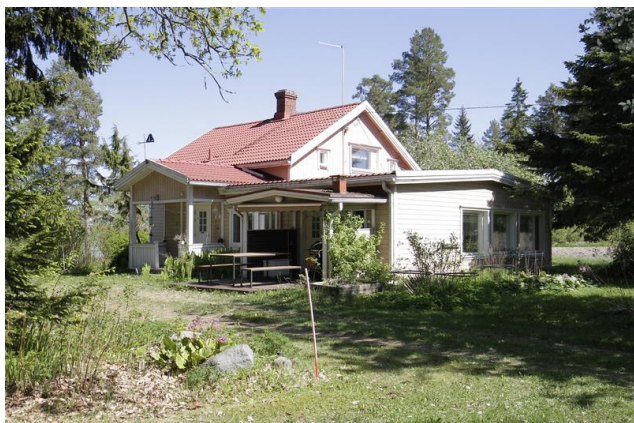
Kuvateksti: Asuinrakennus osoitteessa Ranniituntie 77 lännestä. RHR:n mukaan noppamainen rakennus on vuodelta 1940. Sitä on myöhemmin laajennettu matalalla siipiosalla.

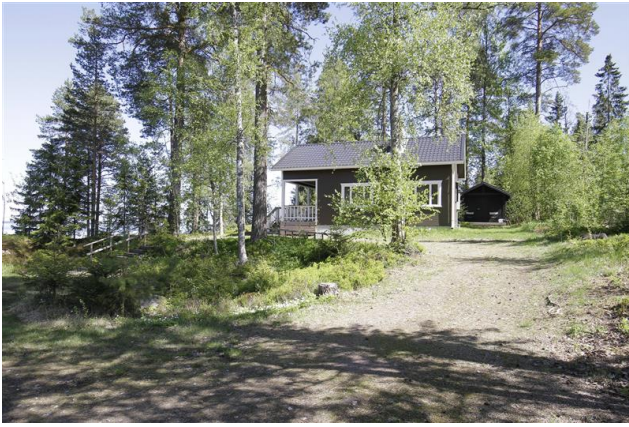
Kuvateksti: Rantamökki osoitteessa Ranniituntie 75 b kuvattuna lännestä. Rakennus on RHR:n mukaan 1950-luvulta.

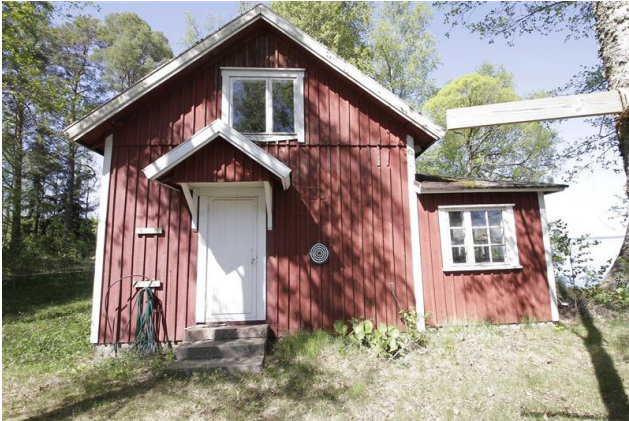
Kuvateksti: Rantamökki osoitteessa Ranniituntie 105 kuvattuna etelästä. Ovi on jälleenrakennuskaudelle tyypillistä helmipanelointia. Myös ullakon tuuletusikkunallinen ikkuna on aikakaudelle tyypillinen.

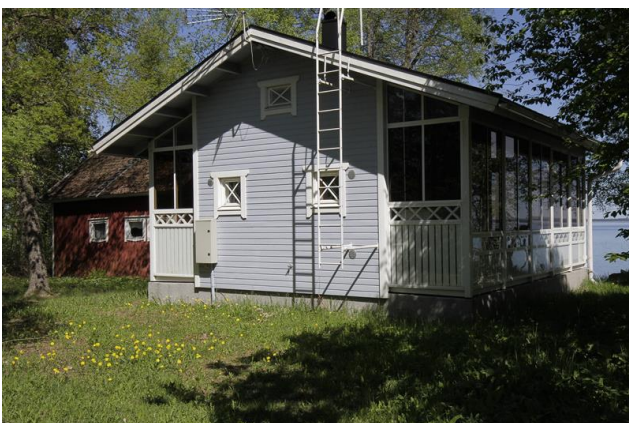
Kuvateksti: Mökki osoitteessa Ranniituntie 105 kuvattuna lounaasta. Rakennus on 2000-luvulta. Taustalla näkyy vanha rantamökki.

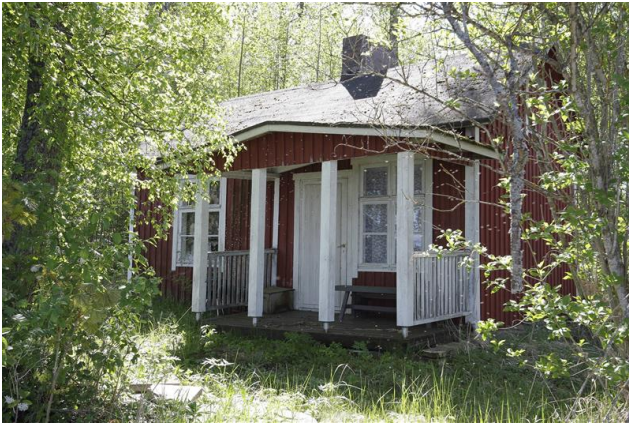
Kuvateksti: Mökki osoitteessa Ranniituntie 99 kuvattuna idästä. RHR:n mukaan rakennus on 1940-luvun lopulta. Ulko-ovi on jälleenrakennuskaudelle tyypillistä helmipaneelia, mutta ikkunat ovat vanhempaa mallia. ne ovat 6-ruutuiset risti-ikkunat.

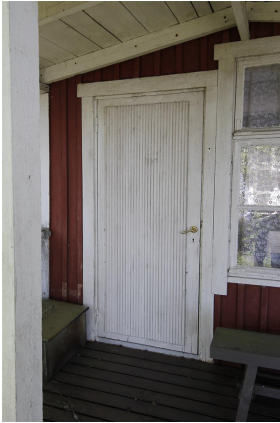
Kuvateksti: Mökki osoitteessa Ranniituntie 99. Mökin ovi on jälleenrakennuskaudelle tyypillinen helmipaneloitu ovi.

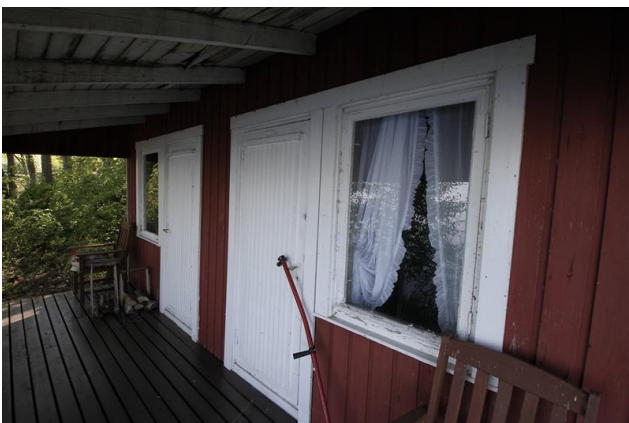
Kuvateksti: Rantasauna osoitteessa Ranniituntie 99. Yksiruutuisten ikkunoiden puitteet ja heloitus vastaa jälleenrakennuskaudella käytettyä. Ovet ovat jälleenrakennuskaudelle tyypillistä helmipaneelia.

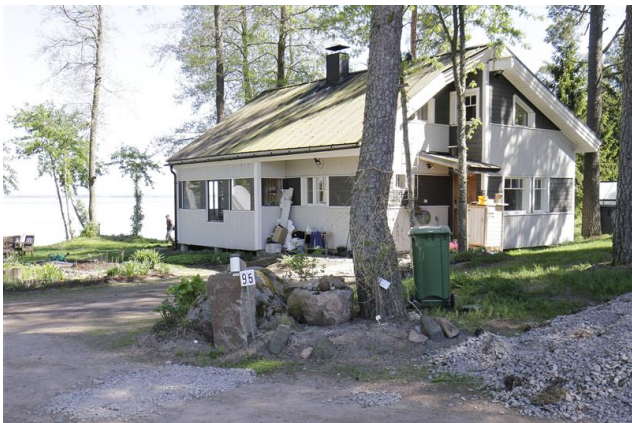
Kuvateksti: Vapaa-ajan asunto osoitteessa Ranniituntie 95 kuvattuna luoteesta. Rakennus on 2000-luvulta.

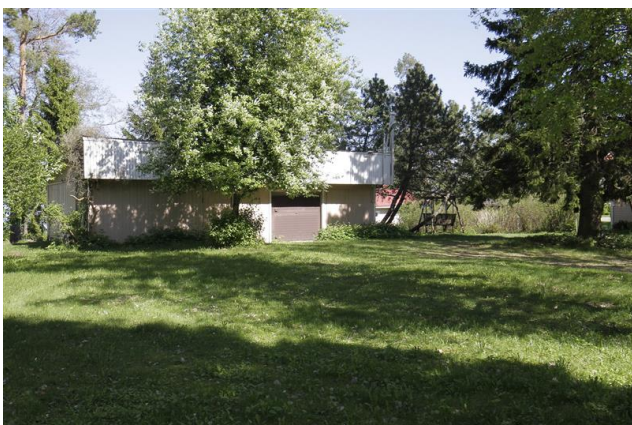
Kuvateksti: Autotalli osoitteessa Ranniituntie 77 kuvattuna lounaasta. Pulpettikattoinen rakennus on luultavasti 1960-luvulta.

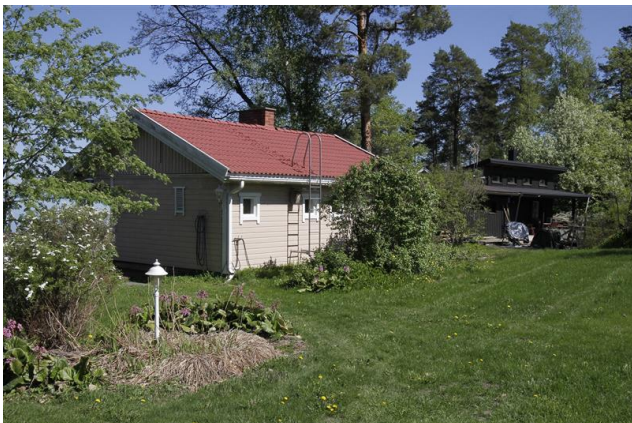
Kuvateksti: Rantamökki osoitteessa Ranniituntie 77 kuvattuna lännestä. Rakennus on ulkoasun perusteella 2000-luvun taitteesta. Taustalla näkyy vapaa-ajanasunto osoitteessa Ranniituntie 75 a.

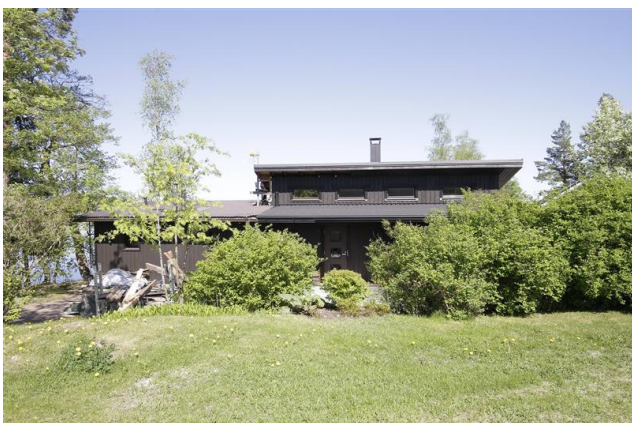
Kuvateksti: Vapaa-ajanasunto osoitteessa Ranniituntie 75 a lounaasta. RHR:n mukaan rakennus on 1960-luvulta. Ilmakuvien perusteella rakennusta on laajennettu 2000-luvun alussa.
