**PAKKI - SATAKUNNAN MUSEO / INVENTOINTIHANKKEEN KOHDELISTAUS AK**  
**Euran Mannilan osayleiskaavan rakennetun kulttuuriympäristön inventointi**

**1. Aalto 50-416-6-7**

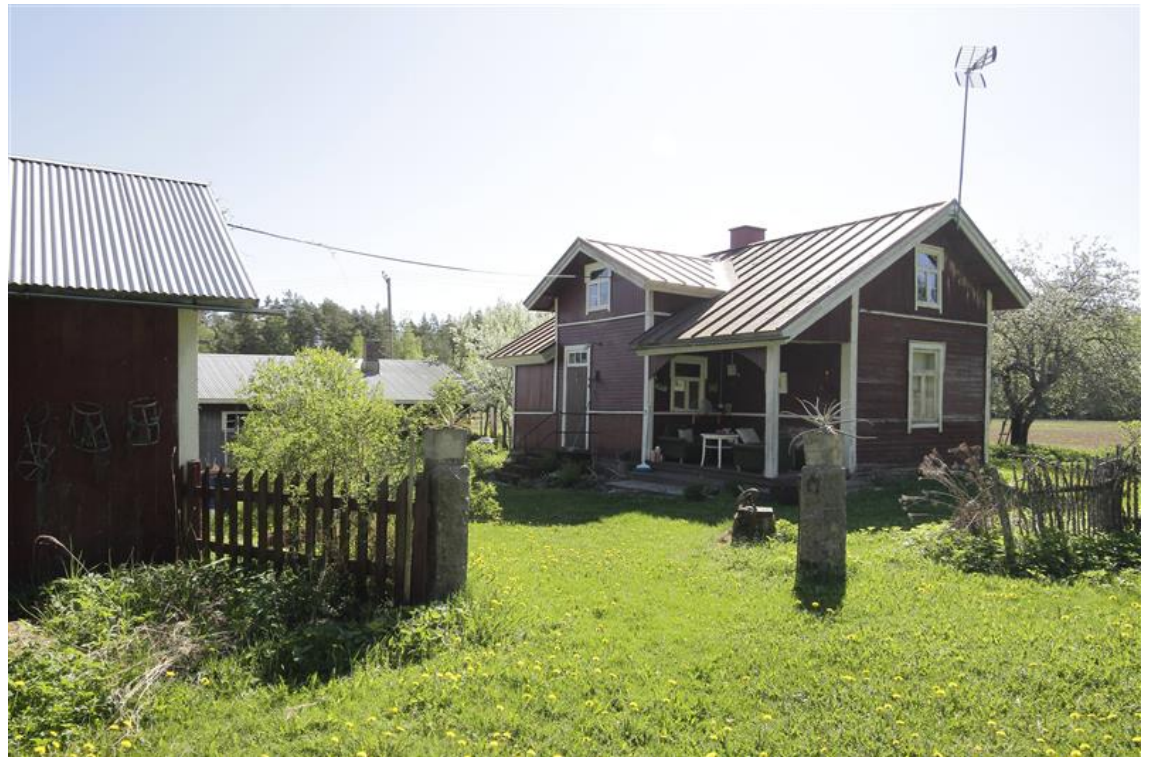
**Asuinrakennus**

Päärakennus on perustettu luonnonkiviharkoille, jotka on revetoitu. Runko on hirttä. Alkuperäinen pohjakaava on ollut tuvan ja kamarin muodostama, mutta rakennusta on laajennettu poikkipäädylle ja lisäkamarilla pian rakennuksen valmistumisen jälkeen. Tuvassa on ollut pitkittäisten vuoliaisten kannattama taitekatto, joka on myöhemmin paneloitu.

Päärakennuksen ikkunat ovat alkuperäiset ja T-puitteista tyyppiä. Alkuperäinen pärekatto on korvattu sementtiitiilikatteella. Ulkokuoraukseen on vaakaponttilautaa, väreinä punaiset seinäpinnat valkoisin listoin.

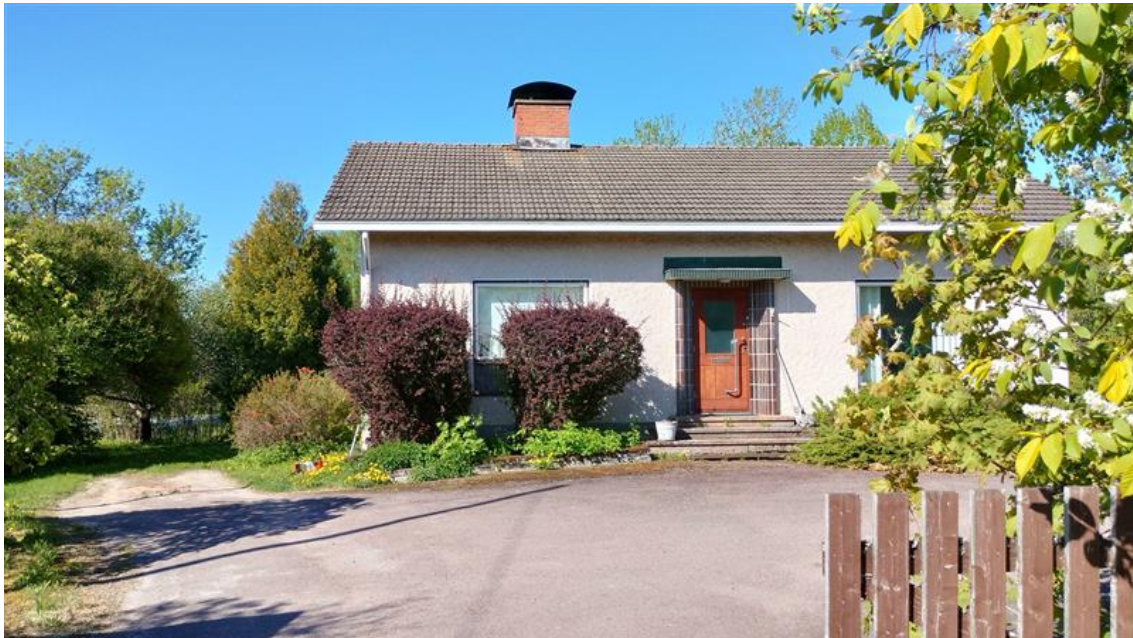
**Entinen  
liikerakennus**

Rakennusmassa on kaakkois-luoteissuuntainen suorakaide. Rakennusmateriaalina on todennäköisesti tiili. Rakennuksessa on kellari, johon on erillinen sisäänkäyntiovi lounaan puolella. Pääjulkisivun ikkunoita ja ovea reunustaa ruskeat pystyyn muuratut koristetiilet. Etuoven yläpuolella on pieni kuparipeltikatettu tasakattoinen sisäänkäyntikatos. Honkilahdentien puolella satulakaton lounaanpuoleinen lape ulottuu takapihan sisäänkäynnin katokseksi. Rakennuksen pääsisäänkäynnillä on näyttävä ruskea ovi, jossa on ikkuna. Ovesa on suuri teräksinen S-mallinen vetokahva.

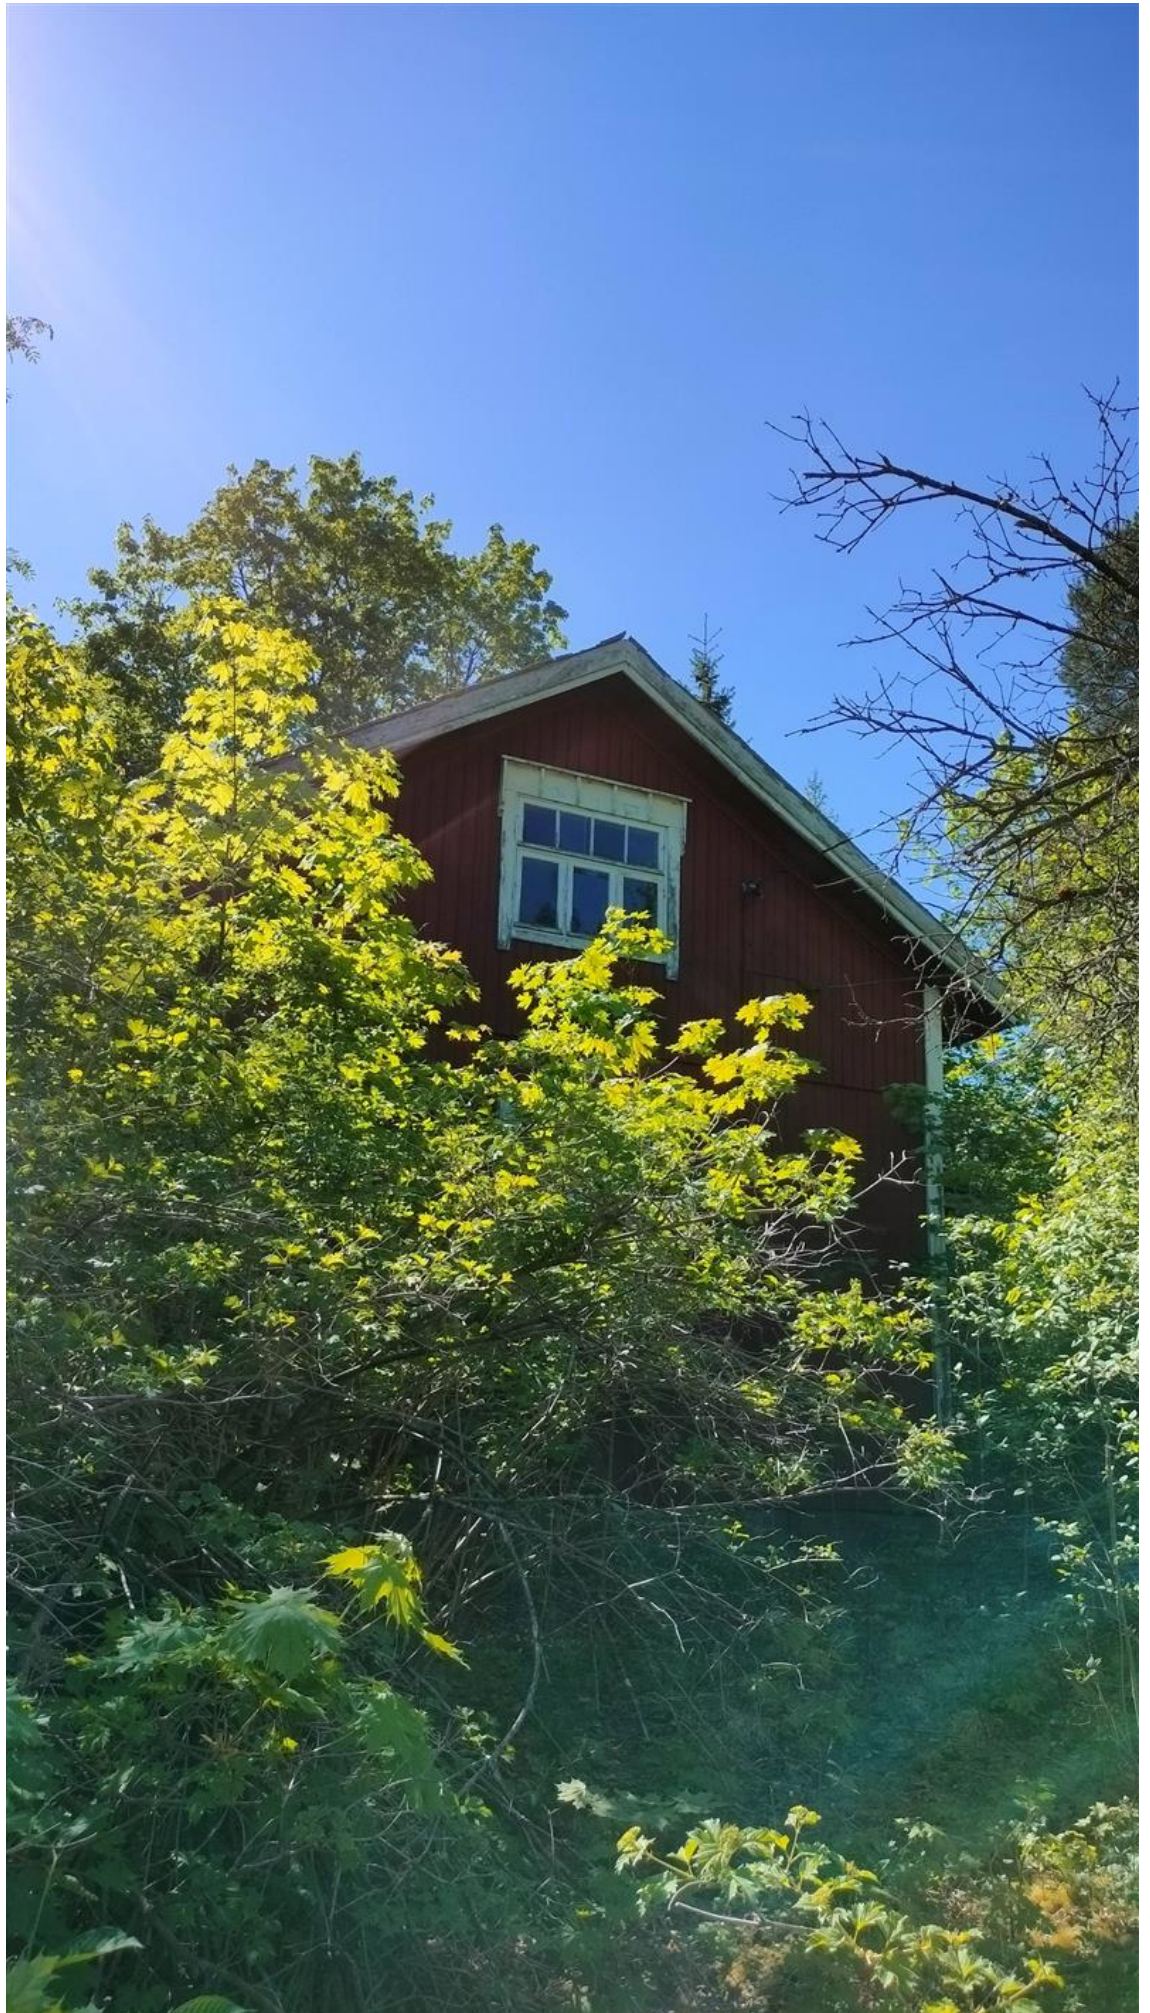
**Päärakennus**

Päärakennus on luonnonkiviharkkoperustainen, hirsirunkoinen ja harjakattoinen. Pohjakaava on tuvan ja kamarin muodostama. Ulkokuoraukseen on pystyponttilautaa, väleinä perinteiseen tapaan punaiset seinäpinnat valkoisin listoituksin. Ikkunat ovat ristipuitteista tyyppiä ja alkuperäiset. Otsalaudat on koristeelliset, uusrenessanssityyppiset.

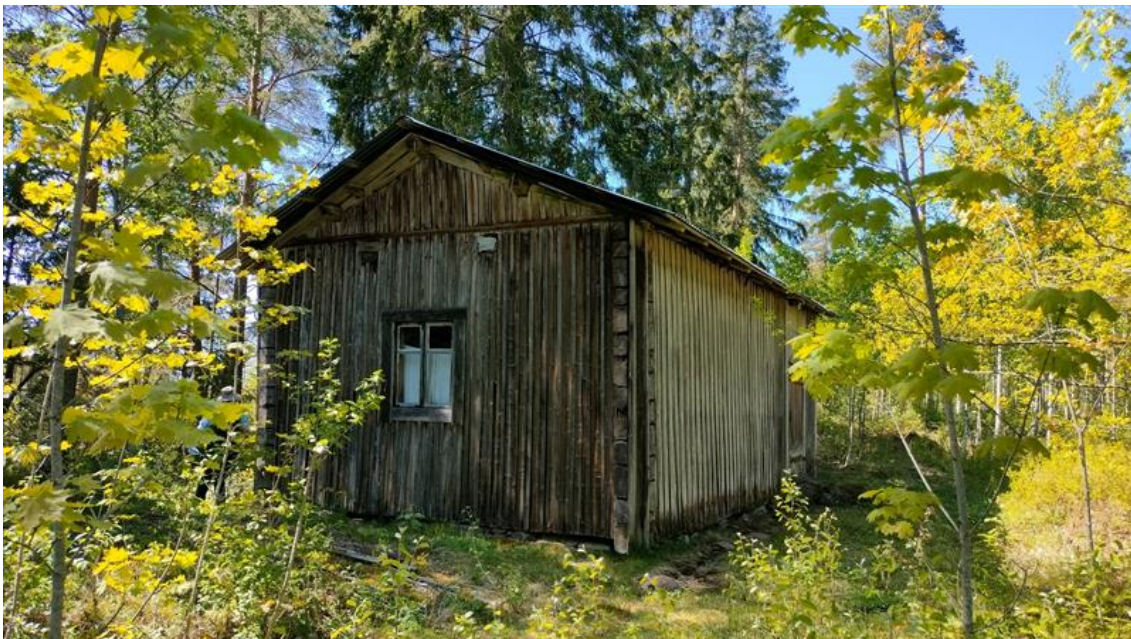
### Vanha museo

Seinän alaosan puuosat ovat suoraan kosketuksissa maahan, ja niistä on havaittavissa kosteuden aiheuttamaa vauriota. Rakennuksen hirsinurkista on irronnut peitelaudat. Rakennus on vielä hyvässä ryhdissä. Rakennuksessa ei ole nykyään toimintaa.
