**PAKKI - SATAKUNNAN MUSEO / INVENTOINTIHANKKEEN KOHDELISTAUS YK**  
**Euran Mannilan osayleiskaavan rakennetun kulttuuriympäristön inventointi**

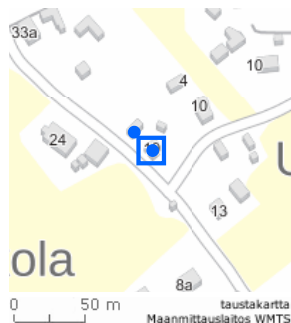
**2. Akko 50-416-9-134**

Akon päärakennus on pieni, valkoiseksi rapattu tavanomaisesta poikkeava rakennus Mäkityläntien ja Mannilanraitin risteyksessä. Rakennus erottuu kyläkuvassa muista taloista ulkomuotonsa, väriensä ja mittasuhteidensa takia. Rakennus on satulakattoinen, ja koillisen puoleinen lape taittuu puolella välissä rakennuksen sivua kattokulmaltaan hieman loivemmaksi. Rakennuksen luoteispään sisäänkäynnin päälle on rakennettu lautarakenteinen satulakattoinen kuisti, jonka päällä on tiilikuvioitu profiilipeltikate. Kuistiosa eroaa ulkoasultaan muusta rakennusmassasta.

Rapatussa ulkoseinässä on useita tuuletussäleikköjä. Ulkoseinän ja perustuksen

rappauspinnat liittyvät saumattomasti toisiinsa julkisivussa.

Rakennuksessa on monia erilaisia yksiruutuisia ikkunoita. Koillissivulla on kolmen rivi kapeita, pystysuuntaisia ikkunoita. Sokkelissa on paikoitellen yksittäisiä pieniä kellari-ikkunoita. Tämän lisäksi kaakkoispäädyssä on nauhamainen kolmiruutuinen kellari-ikkuna. Kaakkoispäädyn ikkunat eivät ole linjassa toistensa kanssa.

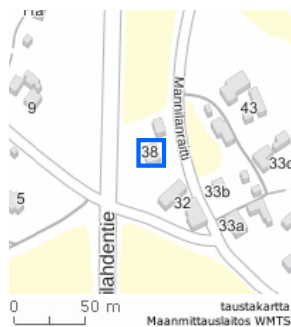
### 4. Entinen liikerakennus 50-416-9-51

Kohde sijoittuu Honkilahdentien ja Mannilanraitin väliin. Rakennus sijoittuu kiinteistön keskelle. Kiinteistön eteläpuolella on vanha Virtasen kaupparakennus, joka on nykyään asuinkäytössä. Kohteen vieressä autotallin pohjoispuolella on pieni peltolaikku.

Rakennusmassa on kaakkois-luoteissuuntainen suorakaide. Rakennusmateriaalina on todennäköisesti tiili. Rakennuksessa on kellari, johon on erillinen sisäänkäyntiovi lounaan puolella. Pääjulkisivun ikkunoita ja ovea reunustaa ruskeat pystyyn muuratut koristetiilet. Etuoven yläpuolella on pieni kuparipeltikatettu tasakattoinen sisäänkäyntikatos. Honkilahdentien puolella satulakaton lounaanpuoleinen lape ulottuu takapihan sisäänkäynnin katokseksi. Rakennuksen pääsisäänkäynnillä on näyttävä ruskea ovi, jossa on ikkuna. Ovessa on suuri teräksinen S-mallinen vetokahva.

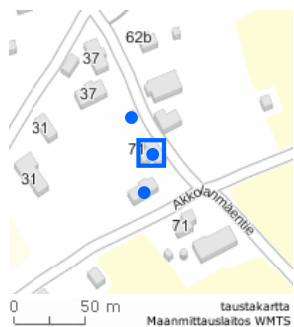
**7. Huntu 50-416-5-123**

Huntu on Mannilan kantatila. Päärakennuksen pohjamuotona on kaakkois-luoteissuuntainen suorakulmio, josta ulkonee lounaan suuntaan suuri poikkipääty. Pihapiiri sijaitsee Akkolanmäentien ja Mäkipylänkujan risteyksessä.

Rakennus on maalattu punaiseksi, ja kerrosten välissä on julkisivussa valkoinen julkisivurima.

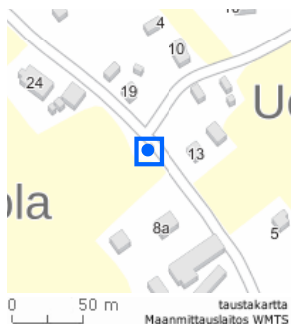
#### 14. Mannilan Pruuttahuone 050-416-1-16

Pieni lyhytnurkkainen hirsirakennus Mannilanraitin ja Mäki kyläntien risteyksessä. Pruuttahuoneen vieressä on myös pieni maitolaituri.

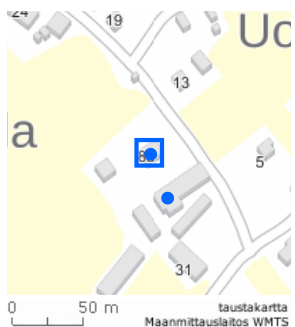
## 20. Rekola (Mannila) 50-416-1-16

Rekolan tila sijaitsee Mannilan kylän keskustan eteläosassa, eteläisten peltojen reunalla näkyvällä paikalla. Rekola on toiminnassa oleva maatila. Rekolan pihapiiri erottuu muista alueen pihapiireistä jyrkävän kivinavetan lisäksi näyttävän pihapiiriä rajaavan metalliaidan takia. Mannilanraitin suuntaisen aidan välitolppina on vanhat kivipaalut. Pihassa on asuinrakennuksen ja vanhan kivinavetan lisäksi muutamia tavanomaisia piharakennuksia.

Rekolan nykyinen asuinrakennus on kivirakenteinen, betonille perustettu ja vaaleaksi rapattu maatilan päärakennus. Rakennuksessa on monen muotoisia ikkunoita. Suurin osa ikkunoista on jälleenrakennuskaudelle tyypillisiä kaksijakoisia tuuletusosallisia ikkunoita. Kellarissa ja yläkerran räystäään alla on matalat vaakaikkunat. Rakennuksen luoteisosassa on kattolyhty, jossa on yläkerran parveke. Kaakkoissivulla on matala satulakattoinen sisäänkäyntikuisti.

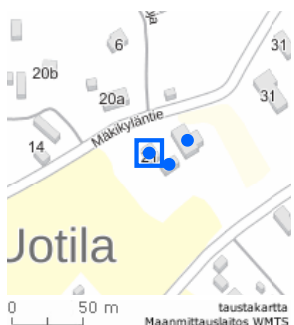
### 24. Uotila 50-416-3-85

Uotilan pihapiirissä sijaitsee asuinrakennus, joka muistuttaa muotokieleltään noppamaista jälleenrakennuskauden tyyppiirustustaloa, mutta RHR:n mukaan rakennus on valmistunut vuonna 1932. Rakennuksen alkuperäisestä julkisivuverhoilusta ei ole tietoa, mutta nykyisin ulkoverho on mineriittilevyä. Asuinrakennuksen arkkitehtuurissa on myös klassismiin viittaavia piirteitä, kuten kissanpenkit räystäiden alaosassa.

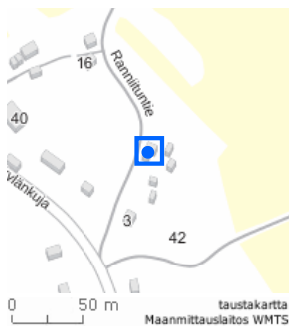
### 25. Vernerin 50-416-5-124

Vernerin päärakennus on kapea, hirsirunkoinen asumus, joka sijaitsee Ranniituntien eteläpäässä. Rakennuksen ikkunat on vaihdettu uusiin, ikkunat ovat pystysuuntaiset ja yksiruutuiset. Rakennuksessa on jäljellä myös vanhan mallisia moniruutuisia ikkunoita. Rakennus on perustettu luonnonkivien päälle, ja paikoin seinän puuosat ovat suoraan kontaktissa maanpinnan kanssa, altistaen rakenteet kosteusvaurioille.

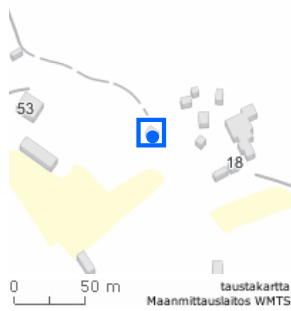
### 26. Viljanen 50-416-2-34

Mannilan vanha museo, eli Viljasen torppa sijaitsee mäen päällä keskellä metsää Mannilan nykyisestä museorakennuksesta koilliseen. Rakennukselle pääsee ainoastaan jalan kulkien metsäistä polkua pitkin.

Seinän alaosan puuosat ovat suoraan kosketuksissa maahan, ja niistä on havaittavissa kosteuden aiheuttamaa vauriota. Rakennuksen hirsinurkista on irronnut peitelaudat. Rakennus on vielä hyvässä ryhdissä. Rakennuksessa ei ole nykyään toimintaa.
