**PAKKI - SATAKUNNAN MUSEO / ALUEEN INVENTOINTIRAPORTTI****Koruniemi**

Kunta: Eura  
 Kylä/kosa: Mannila  
 Aluetyyppi: arvoalue  
 Arvotus: paikallisesti merkittävä

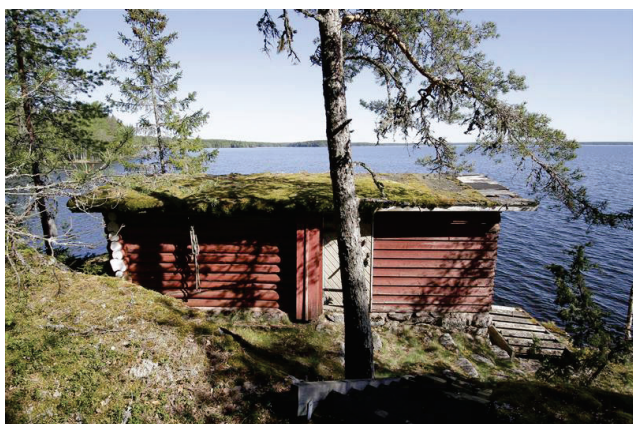
Kuvateksti: Sauna osoitteessa Koruniementie 88 kuvattuna lounaasta. Sauna on vuodelta 1928 koruniemeläisen kesäasukkaan mukaan.

Koruniemessä on ollut ainakin 1900-luvun alussa kalastajien käyttämä kalamaja. Itse kalamaja on ollut niemen keskellä. Sen perustuksilla on nykyisin hirsirakenteinen 1980-luvulla rakennettu mökki. Niemen koillisrannalla aivan vesirajassa on sauna vuodelta 1928 koruniemeläisen kesäasukkaan mukaan. Sauna on osittain pyöröhirsirakenteinen, osittain ilmeisesti rankorakenteinen. Rankorakenteinen osa on limilaudoitettu. Perustuksena on luonnonkiviä. Saunan katto on pahoin sammaloitunut ja räystäillä katossa on myös aukkoja.

Maisemallisesti kauniissa Koruniemessä on ajallisesti kerroksellista rakennuskantaa, joka kertoo sekä kalastuksesta että kesäasutuksen kehittymisestä Pyhäjärven rannoilla. Niemen koillisrannalla on säilynyt 1920-luvulta oleva sauna, joka on liittynyt niemessä olleeseen kalamajaan. Kalamaja on purettu 1980-luvulla ja sen perustuksille on rakennettu hirsirakenteinen pieni kesämökki. Muut niemessä olevat kesämökit ovat 1950-2000-luvulta olevia kooltaan pieniä ja ulkoasultaan vaatimattomia oman aikansa tavanomaisia kesämökkejä. Etenkin vanhempiin rakennuksiin on tehty kaikenlaisia muutoksia vuosien saatossa, mikä on heikentänyt niiden alkuperäisyyttä. Niemen keskivaiheilla on 1970-luvulla valmistunut pyöröhirsimökki, joka pitkine ylöspäin levenevine nurkkineen ja avokuisteineen on tyypillinen aikansa kesämökki. Rakennus on säilyttänyt hyvin alkuperäisyytensä.

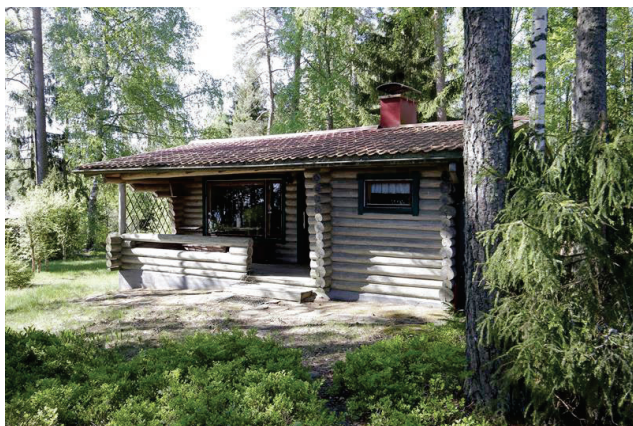
Kuvateksti: Mökki (kiinteistön keskellä) osoitteessa Koruniementie 88 kuvattuna idästä. RHR:n mukaan 1970-luvulta oleva pitkänurkkainen pyöröhirsimökki avokuisteineen on rakennusajalle tyypillinen kesämökki.

Niemen itärannan lautarakenteiset mökit ovat RHR:n mukaan 1960-luvulta. Niemen keskivaiheilla on RHR:n mukaan 1970-luvulta oleva pyöröhirsinen mökki, joka avokuisteineen on rakennusajalleen varsin tyypillinen ja joka on hyvin säilyttänyt alkuperäisen asunsa. Lisäksi niemessä on 2000-luvun taitteen rakennuksia.

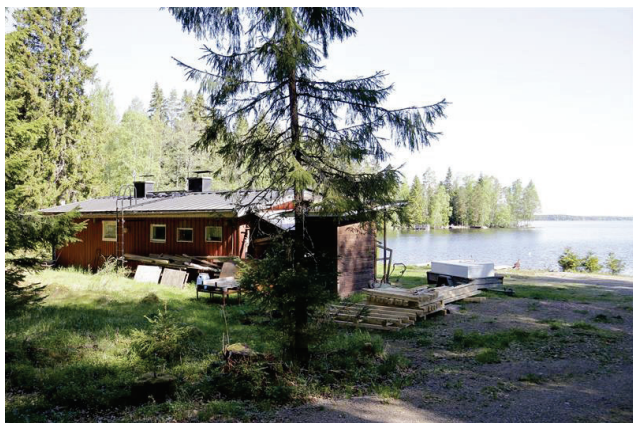
Kuvateksti: Mökki osoitteessa Koruniementie 74. Mökki on valmistunut RHR:n mukaan 1950-luvulla. Vuoden 1957 ilmakuvasa rakennusmassa hahmottuu nykyistä neliömäisempänä, joten rakennusta on todennäköisesti laajennettu jossain vaiheessa.

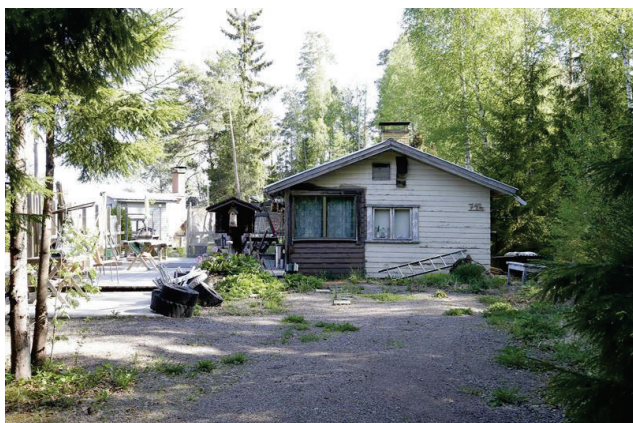
Kuvateksti: Kesämökki osoitteessa Koruneimentie 76 (74 b) kuvattuna etelästä. Mökki ja taustalla häämöttävä rantasauna ovat RHR:n mukaan 1950-luvulta ja ne on erotettavissa 1950-luvun ilmakuvasa.

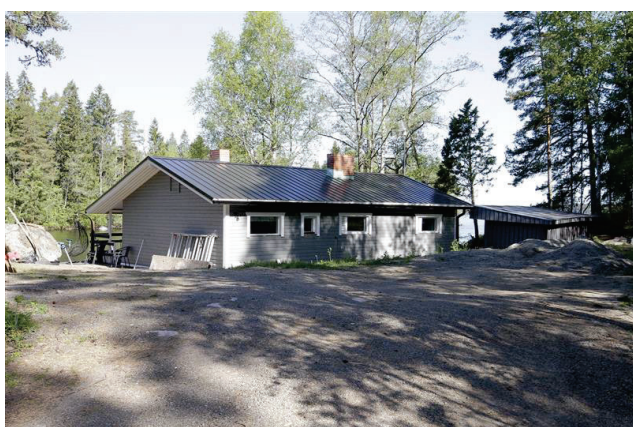
Kuvateksti: Mökki osoitteessa Koruniementie 78 kuvattuna kaakosta. Mökki on RHR:n mukaan 1950-luvulta. Nykyiseltä asultaan mökki vaikuttaa kuitenkin uudemmalta, ja vielä vuoden 2022 ilmakuvasa se näkyy L:n mallisena nykyisen suorakaiteen sijaan.

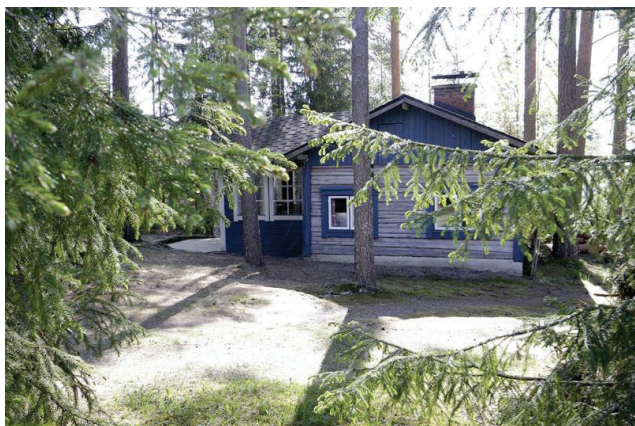
Kuvateksti: Mökki (kiinteistön keskiosassa) osoitteessa Koruniementie 84 kuvattuna lännestä. Mökki on valmistunut RHR:n mukaan 1980-luvulla ja se on rakennettu paikalla olleen kalamajan perustuksille kohteen omistajan mukaan.

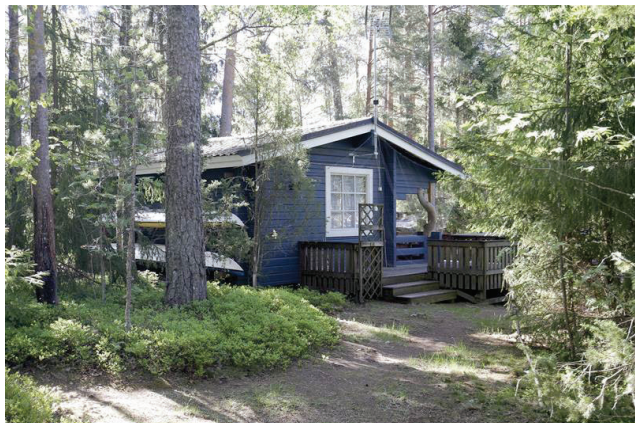
Kuvateksti: Mökki (kiinteistön pohjoisosassa) osoitteessa Koruniementie 84 kuvattuna lounaasta. Höylähirsirakenteinen mökki on arviolta 1900-luvun lopusta.

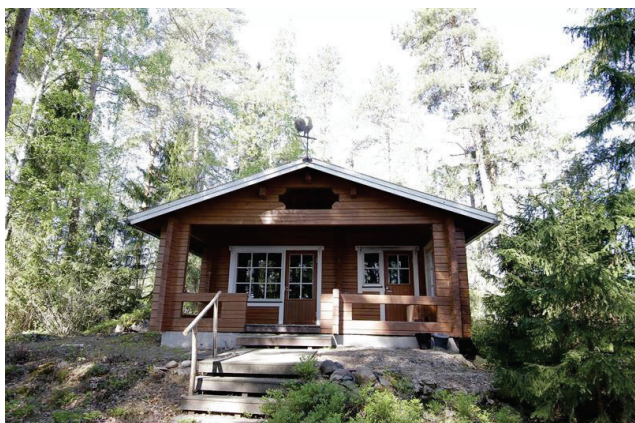
Kuvateksti: Mökki (kiinteistön luoteiskulmassa) osoitteessa Koruniementie 88 kuvattuna koillisesta. Hirsirakenteinen mökki on RHR:n mukaan 1990-luvulta.

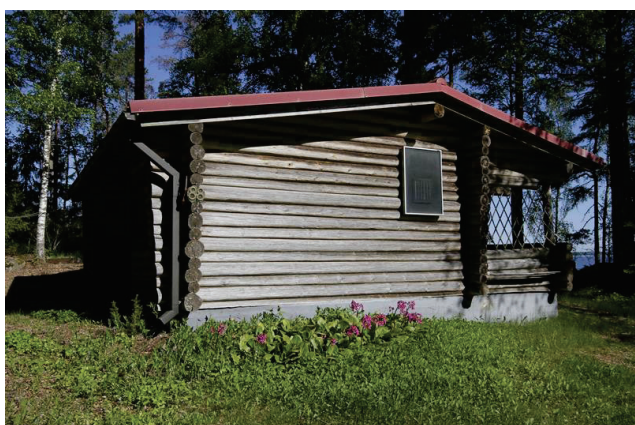
Kuvateksti: Mökki (kiinteistön keskellä) osoitteessa Koruniementie 88 kuvattuna kaakosta. RHR:n mukaan 1970-luvulta oleva pitkänurkkainen pyöröhirsimökki avokuisteineen on rakennusajalle tyypillinen kesämökki.

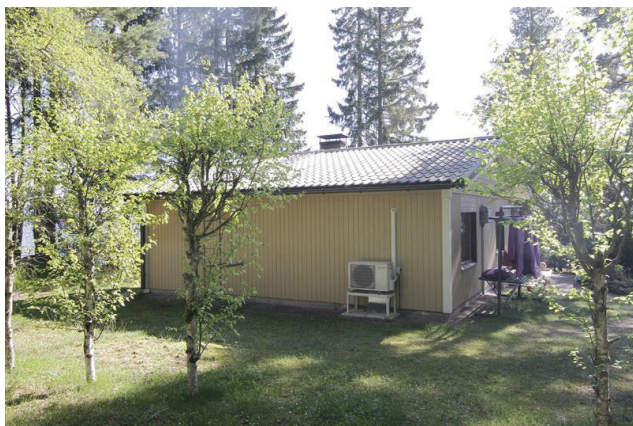
Kuvateksti: Mökki osoitteessa Koruniementien 85 kuvattuna luoteesta. RHR:n mukaan mökki on 1960-luvulta.

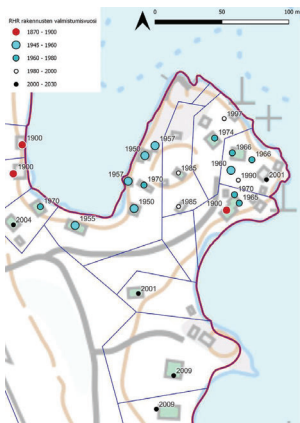
Kuvateksti: Rakennusten valmistumisvuodet Euran kunnan rekisteriaineiston perusteella. Rekisteritiedoissa voi olla virheitä ja tyypillisesti vuodelle 1900 merkitään rakennuksia, joiden valmistusajankohtaa ei tiedetä. Pohjakartta ja kiinteistörajat MML.
